1993年1月の釧路沖地震によって生じた地盤災害と その特徴

著者	井口 隆
雑誌名	防災科学技術研究所 研究報告
巻	59
ページ	31-56
発行年	1999-03
URL	http://doi.org/10.24732/nied.00001100

井口 隆*

Ground Disaster Caused by the Kushiro-oki Earthquake on 15 January 1993

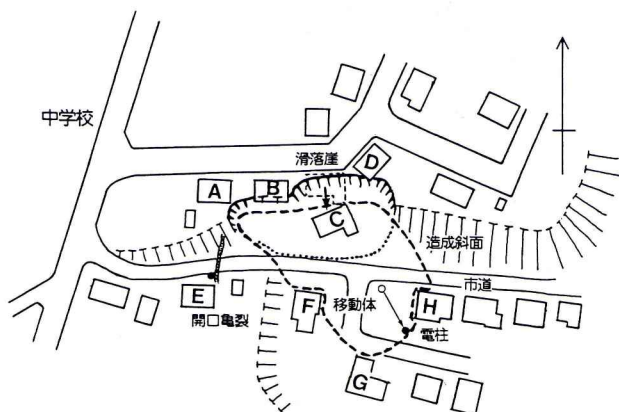
図 8 緑ヶ岡6丁目地すべりの平面図

られていた住宅一戸が丸ごと転落した(図 8 の C 宅, 写真 2)ほか、その東隣りの家の風呂場が転落し、西隣の住宅では庭が住居土台の足下から滑り落ちたため、庭に面した南側 1 m 程の土台が宙に浮いた形となった(写真 2)。一方、地すべりの移動土塊は道路を越えてすべり出し、道路南にあった 2 戸の住宅の一階外壁にぶつかり、住宅全体をかしがせる様に変形を与えた(図 8 の F, H 宅, 写真 3)。移動土塊の先端は、H 宅の西にあった 2 棟の物置を押し潰しながら焼肉店(図 8 の G)の目前まで達して停止している。

図 8 に示す様に、造成された斜面の最大傾斜方向がほぼ真南であるのに対し、滑落崖と移動体の位置関係や電柱の移動方向から推定される地すべり土塊の移動方向は

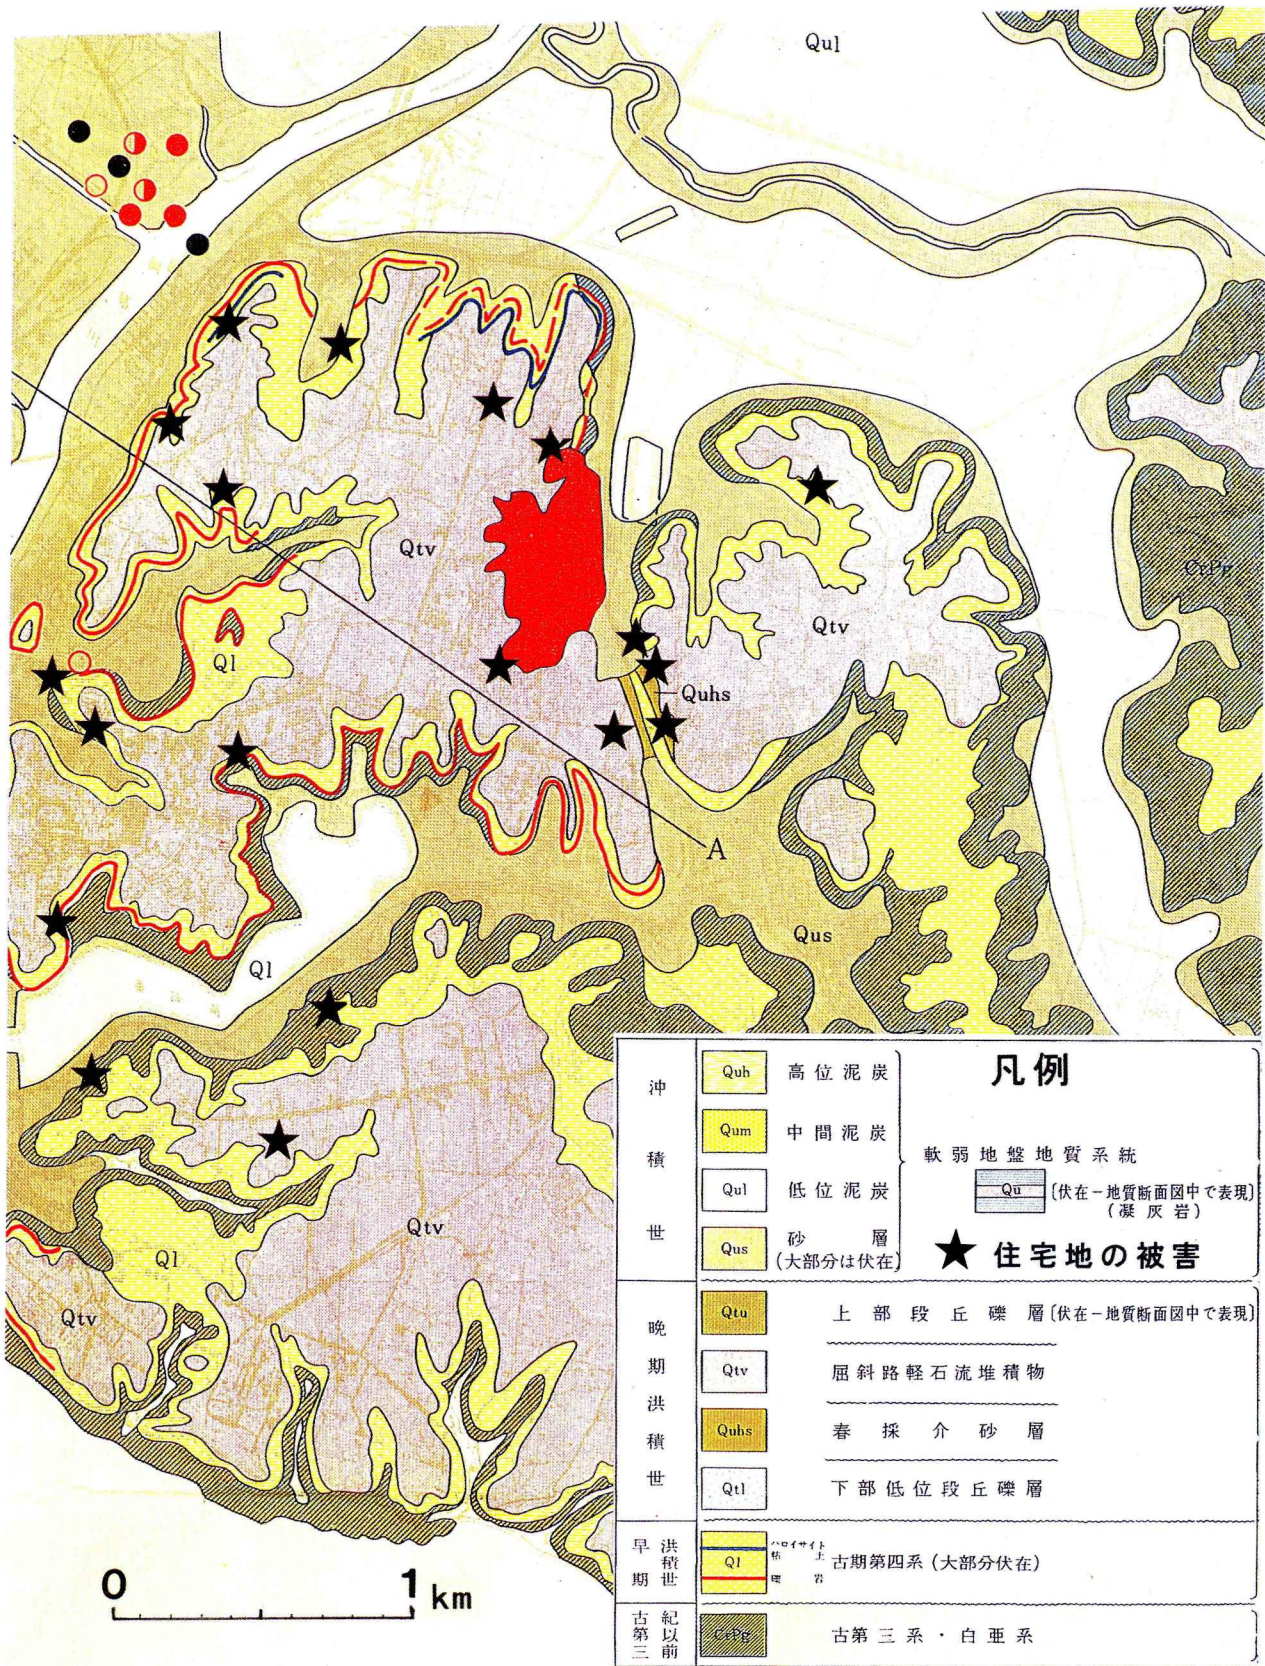
図10 緑ヶ岡周辺の地質図 (湊ら, 1967の一部)
Fig. 10 Geological map around Midorigaoka (Minato *et al.*, 1967).

ことから、釧路段丘の表層部を覆っていた屈斜路軽石流堆積物を主体にしたものと思われる。また、現地調査で確認はできなかったが、魚住ら（1967）の地質図によると屈斜路火砕流堆積層直下の釧路層群最上部に薄層のハロイサイト質の白色粘土層が分布するとされている（図 10）。これまでの地震時地すべりの研究結果から、ハロイサイト粘土は地震時地すべりを起こしやすいと言われている。この付近の造成に用いられた土にハロイサイト質の白色粘土層が含まれていた可能性もあり、地すべりの発生に何らかの形で関与したとも考えられる。

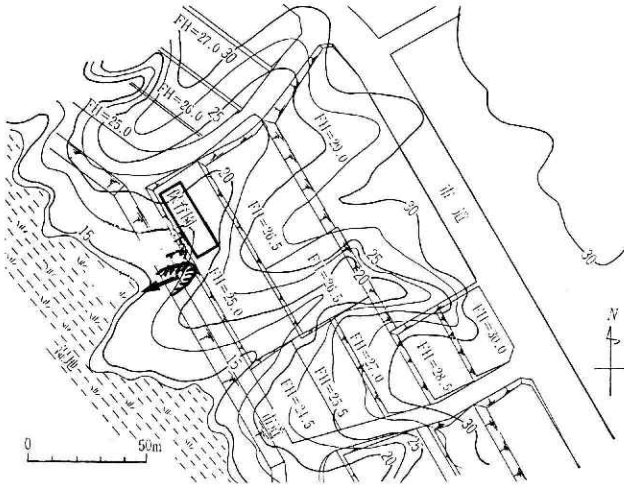
図12 武佐町若草保育園裏の崩壊地の発生位置と造成前地形（山下ら，1993に加筆）

武佐4丁目にある若草保育園(図6:地点11)では、地震の後に園庭裏を通る幅3mの散策道路が1箇所を下りの貯炭池に崩壊した。さらにその道路の上にある園庭の法面に亀裂が生じているのが発見され、それが次第に拡大してきたことから、保育場所を一時避難し、鋼矢板を打ち込むなどの応急対策を行なった。この地すべりでは道路下に埋設されていた水道管・ガスパ管・下水管にも被害が生じている。山下ら(1993)によると、ここは緑ヶ

岡6丁目の地すべりと同様に、谷地形の部分埋めて造成されていた場所である。空中写真等により崩壊位置を再確認すると、実際の発生位置は若干ずれるものの、やはり谷地形の部分にあたるのが分かった(図12)。

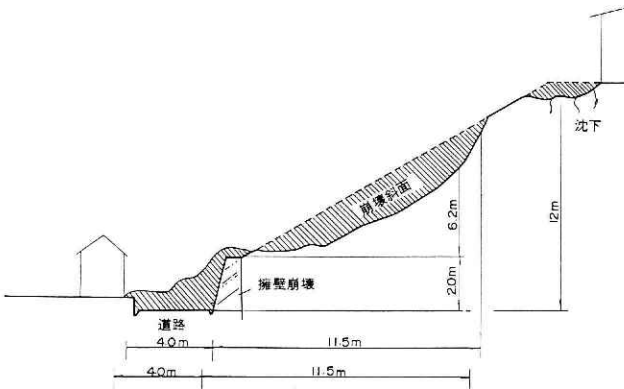
図13 材木町住宅地の崩壊発生状況（釧路市，1993）

材木町18番地(図6:地点12)では住宅の裏庭の急崖が崩れ、斜面下部の擁壁が崩壊し市道を塞ぐ被害が発生している(図13)。崩壊土砂はかなり水分を含んでドロドロになっていた(蒲原ら, 1993)ことから考えて、斜面内部での液状化により発生した可能性が考えられる。この崩壊箇所も、造成前は谷地形を呈していた場所であることが柳沢ら(1993)によって指摘されている(図14)。

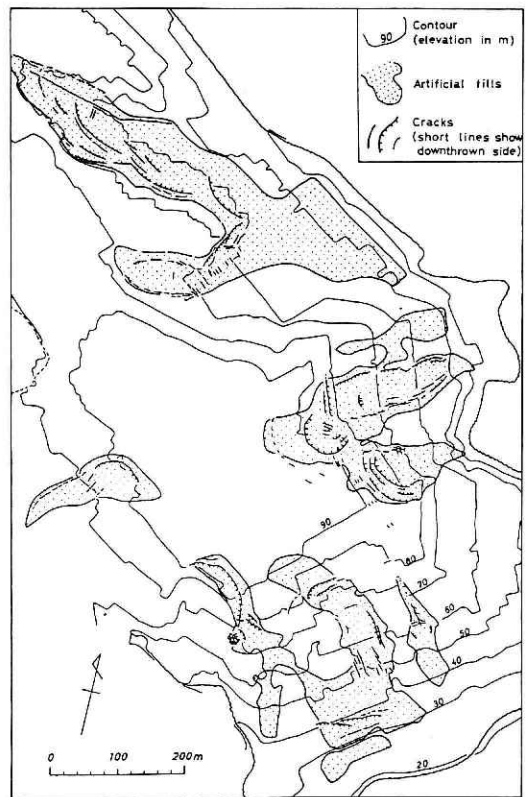
図15 1978年宮城県沖地震によって緑ヶ丘住宅地に生じた地すべり亀裂の分布（東北大学，1979）

1978年6月の宮城県沖地震の際には、谷を埋めて盛土した造成宅地に地すべり被害が集中し大きな問題となったが(図15)、釧路沖地震においても同様に谷を埋めて造成した宅地の危険性が改めて明らかになった。

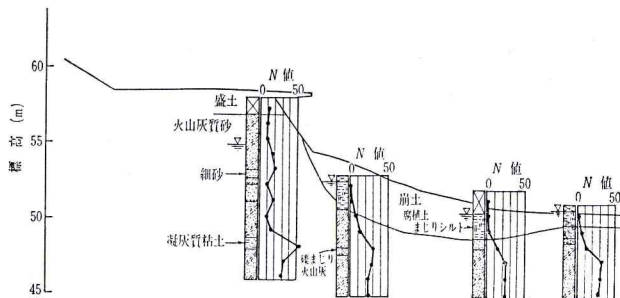
図19 国道391号線鳥通崩壊断面図 (西川ら, 1993)

で未～半固結の一見地山風の堆積物から構成されている。これが地山でないことは、周囲の地形状況などから見て、ここが沢の源頭部にあたることから明らかである(写真 9)。崩壊範囲は路面の片側、延長約 20 m。崩壊した土砂は道路横の緩勾配の沢に沿って 100 m 近く流下しており、かなり流動的な運動をしている。ガードロープの支柱が完全に抜けて現場にそのまま残されていることから、発生当初から流動化していたのではないかと推定される。発生原因としては、崩れた場所が沢の源頭部にあって地下水の集中しやすい地形地質条件を持っていたこと、さらに崩れた土砂の運動がきわめて流動的であったことから、道路下の地盤が地震によって液状化したために起きた可能性が考えられる(図 19)。

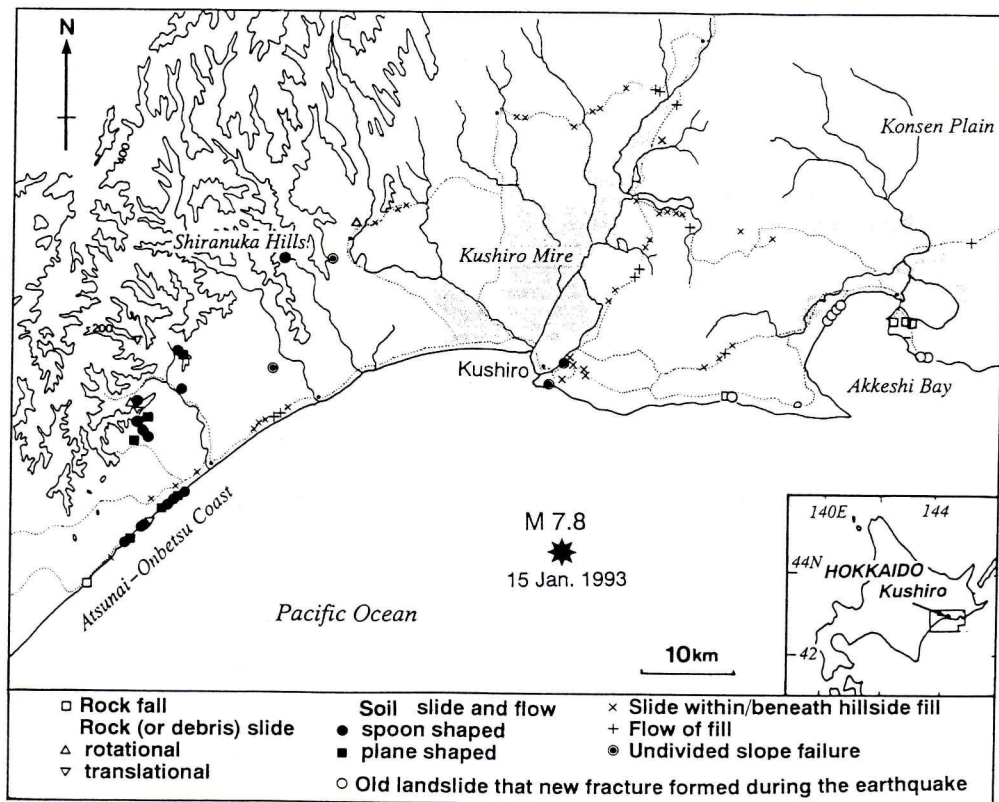
図21 自然斜面における地すべり・崩壊の発生状況（北海道立地下資源調査所，1994）

また, 融雪後に調査を行なった雨宮ら(1993)・北海道立地下資源調査所(1994)によって, 白糠丘陵の霧理などにおいて林道沿いに地すべり・表層崩壊が発生したと報告されているが(図 21), 林道などごく限られた被害に留まっている。自然斜面において少なかった要因については, 6 章で検討する。
